TNO 2013 R11051

# Deskundigenrapport toepassing en inspectie van roestvaststaal (RVS) in zwembaden

Datum	20 september 2013
Auteur(s)	Prof.Dr. R.B. Polder Prof.Ir. H.H. Snijder (TU/e)
	Met bijdragen van (allen TNO): Ir. H. Borsje Ir. E. Huibregtse Ing. E. Reddering Dr. Ir. R. Steenbergen Dr. Ir. I.J. van Straalen
Exemplaarnummer	TNO-060-DTM-2013-01928
Oplage	
Aantal pagina's	49 (incl. bijlagen)
Aantal bijlagen	2
Opdrachtgever	Ministerie van Binnenlandse Zaken en Koninkrijksrelaties Directie Bouwen T.a.v. de heer M. Balk Postbus 20011 2500 EA DEN HAAG
Projectnaam	Project RVS zwembaden
Projectnummer	060.02017

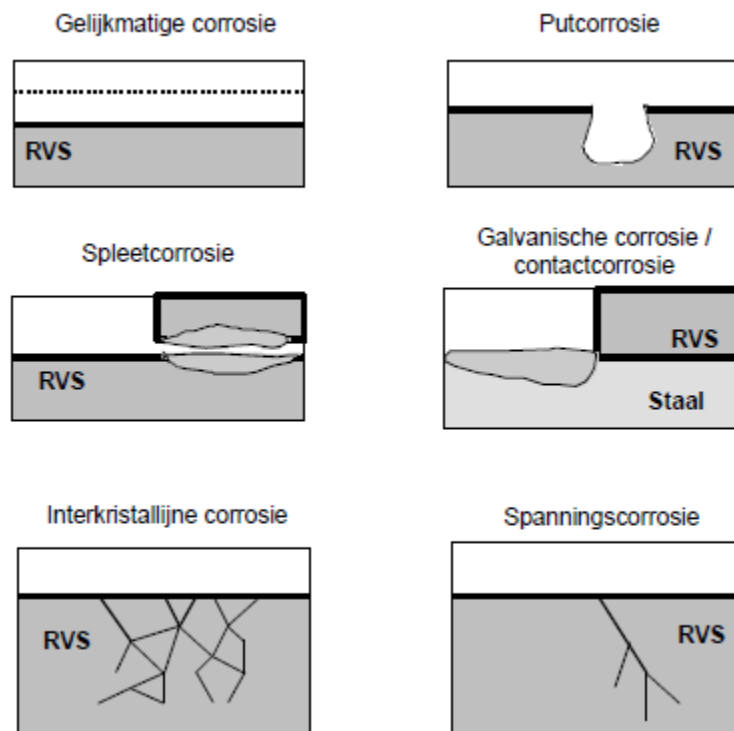
Figuur 1. Schematisch overzicht van corrosievormen bij RVS.

Veel RVS soorten voldoen in waterige milieus met overvloedige aanwezigheid van water. Bij extremere condities, bijvoorbeeld bij hogere temperatuur, hoge chlorideconcentraties of in sterk zure milieus kan corrosie optreden met roestvorming of scheurvorming als gevolg. Mogelijke corrosievormen zijn weergegeven in Figuur 1 en worden hierna kort behandeld.

Algemene of gelijkmatige corrosie. Dit treedt alleen op bij zeer lage zuurgraad (pH); dit komt niet voor in zwembaden.

Spleetcorrosie. Dit kan gebeuren bij lage zuurstofconcentratie, zoals in spleten bij boutverbindingen. Chloride-ionen versterken deze vorm van corrosie.

Galvanische corrosie. Dit komt voor bij koppeling van verschillende metalen in vochtig milieu, waarbij het minst edele metaal oplost. Bij koppeling van verzinkt staal met RVS zal het zink versneld oplossen. Elektrische isolatie voorkomt dit.

Interkristallijne corrosie. Dit kan voorkomen bij austenitisch RVS na lassen. Interkristallijne corrosie kan worden voorkomen door een laag koolstofgehalte of toevoegingen die koolstof binden.

Scheurvormende spanningscorrosie (stress corrosion cracking, SCC). Hierbij ontstaan fijne scheuren die snel kunnen groeien (transkristallijn). Deze vorm van schade kan alleen optreden bij een combinatie van agressief milieu, hoge trekspanning en gevoelig staal. Chloride-ionen zijn de belangrijkste oorzaak van agressiviteit (concentratie-afhankelijk). Corrosieputten zijn vaak de plaats van dergelijke agressiviteit door de relatief lage pH en de accumulatie van chloride-ionen. De trekspanning kan hoog zijn door externe belasting maar ook door interne spanning (bijvoorbeeld door kouddeformatie of lassen). De gangbare RVS soorten 1.4301 (304) en 1.4401 (316) en aanverwanten werden in het verleden verondersteld pas boven 50 °C gevoelig voor SCC te zijn. Zij zijn echter in specifieke omstandigheden, zoals die o.a. in zwembaden voorkomen, ook gevoelig voor SCC bij een temperatuur vanaf ca. 30 °C (zie verder paragraaf 4.2).

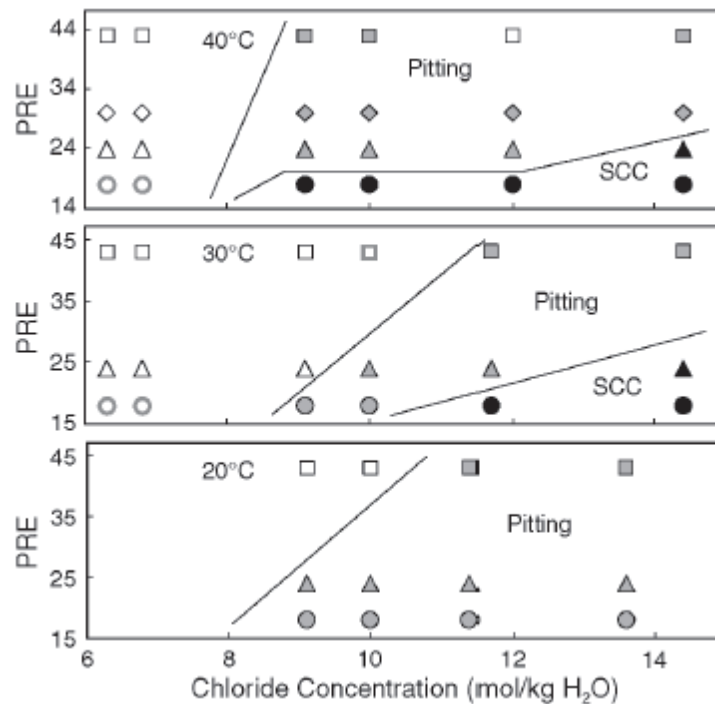
Figuur 2. Gebieden met SCC (rechtsonder), putcorrosie (van middenonder naar rechtsboven) of geen corrosie (linksboven), als functie van de chlorideconcentratie voor drie temperaturen; symbolen stellen verschillende soorten RVS voor met op de verticale as hun PRE (Tabel 1), van onder naar boven 304 (1.4301), 316L (1.4404), 904L (1.4539), 254SMO (1.4547), uit (Prosek 2009)

In deze recente studies [Iversen 2007, Prosek 2009] zijn diverse RVS soorten onderzocht met expositieproeven, zowel in zwembaden als in het laboratorium. De hierboven gegeven beschouwing helpt om de resultaten te begrijpen. Zo zijn in Figuur 2 gebieden te zien waarin SCC, putcorrosie of geen corrosie optreedt, als functie van temperatuur en chlorideconcentratie voor verschillende RVS soorten, elk met hun eigen PRE (labonderzoek, 10 weken). Hieruit volgt dat RVS soort 304 spanningscorrosie ondergaat vanaf 9 mol Cl/kg bij 40 °C en vanaf 11 mol Cl/kg bij 30 °C. RVS 316 ondergaat spanningscorrosie bij 30 en 40 °C vanaf 14 mol Cl/kg. Soorten 904L en 254SMO ondergaan putcorrosie bij 30 en 40 °C voor concentraties vanaf 9 mol/kg, maar geen spanningscorrosie; en geen corrosie bij concentraties rond 6-7 mol/kg. Andersom, bij 20 °C treedt bij geen van de onderzochte RVS soorten spanningscorrosie op bij concentraties tot ca. 14 mol/kg. Omdat hogere concentraties dan ca. 15 mol Cl/kg met de onderzochte zouten niet mogelijk zijn, lijkt spanningscorrosie bij 20 °C dus uitgesloten. Opgemerkt wordt dat bij eerder onderzoek met dezelfde methode langere expositietijden zijn gehanteerd tot ruim een jaar; de destijds gevonden verschijnselen komen goed overeen met het hier gerapporteerde korter durende onderzoek [Mietz & Isecke 2001].

Uit deze informatie wordt afgeleid dat het optreden van putcorrosie bij hoger gelegerde RVS soorten in principe mogelijk is. Dit geldt ook voor RVS 1.4547 (254SMO), dat volgens de moderne regelgeving resistent is tegen corrosie in zwembadatmosfeer (zie hoofdstuk 5). Hiervoor is een relatief hoog chloridegehalte nodig, bij 40°C tenminste 9 mol Cl/kg, zie figuur 2. Het opbouwen van een zo hoge concentratie duurt lange tijd. Het resistente materiaal 1.4547 vertoont geen spanningscorrosie, ook niet bij extreem hoge chlorideconcentraties (14 mol Cl/kg).

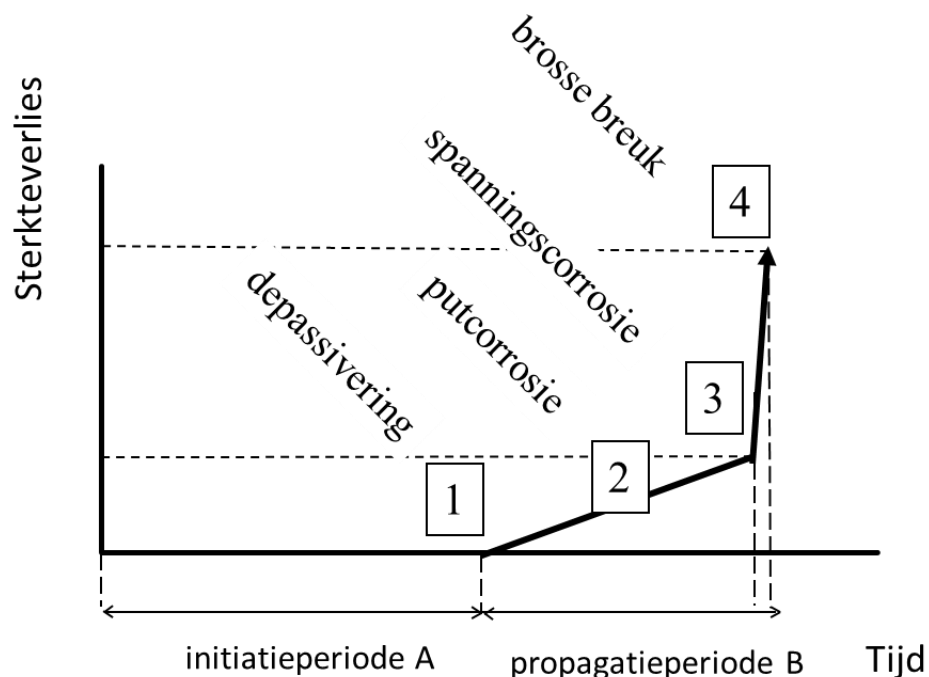
Figuur 3 Stadia en processen bij corrosie van niet-resistent RVS in de zwembadatmosfeer

Initiatieperiode (A): periode waarin geen corrosie optreedt, maar wel afzetten van chloride(zouten) op het metaaloppervlak vanuit de atmosfeer. De duur van deze periode is een functie van de aanvoer van de vluchtige chloorverbindingen, RV, temperatuur en RVS soort. Deze periode eindigt wanneer het kritisch chloridegehalte in de vloeistoffilm op het metaal is bereikt en depassivering optreedt, waarmee het proces van putcorrosie begint.

Depassivering (gebeurtenis) (1): doorbreken van de passiveringslaag op het metaal, ontstaan van (kleine) corrosieputten. Het hiervoor benodigde (kritische) chloridegehalte is een functie van de soort RVS, RV en temperatuur.

Propagatieperiode (B): periode waarin corrosie, dus oplossen van het metaal optreedt in de vorm van putvormige corrosieplekken en (soms) spanningscorrosie. De duur van deze periode is een functie van RV en temperatuur. Tijdens deze periode gaat het afzetten van chloriden door.

Putcorrosie (proces) (2): plaatselijk oplossen van het metaal, waarbij de snelheid van corrosie een functie is van RV, temperatuur en RVS soort. Het materiaal- en sterkteverlies is bij dit proces relatief gering en traag

(Ontstaan van) spanningscorrosie (gebeurtenis) (3): op gang komen van het scheuren van metaalkristallen. Dit is een functie van de chlorideconcentratie in de vloeistoffilm en/of in de corrosieputten, afhankelijk van het tegenion (Ca, Mg), RV, temperatuur, soort RVS en mechanische spanning (intern of extern).

Spanningscorrosie (proces) (4): met hoge snelheid scheuren van het metaal, aanzienlijk sterkteverlies, waardoor (snel) bezwijken optreedt.

De vraag is nu hoe lang niet-resistent RVS zonder corrosie voldoende veilig is; kortom: welke restlevensduur mag worden aangenomen, met voldoende betrouwbaarheid? Hierbij kan figuur 3 behulpzaam zijn. De totale levensduur, dat wil zeggen de tijd tot brosse breuk kan, in een kleine fractie van de gedocumenteerde gevallen in zwembaden, zo kort zijn als twee jaar. Het duurt vanaf de bouw altijd enige tijd voordat voldoende chloride is afgezet op het staal.

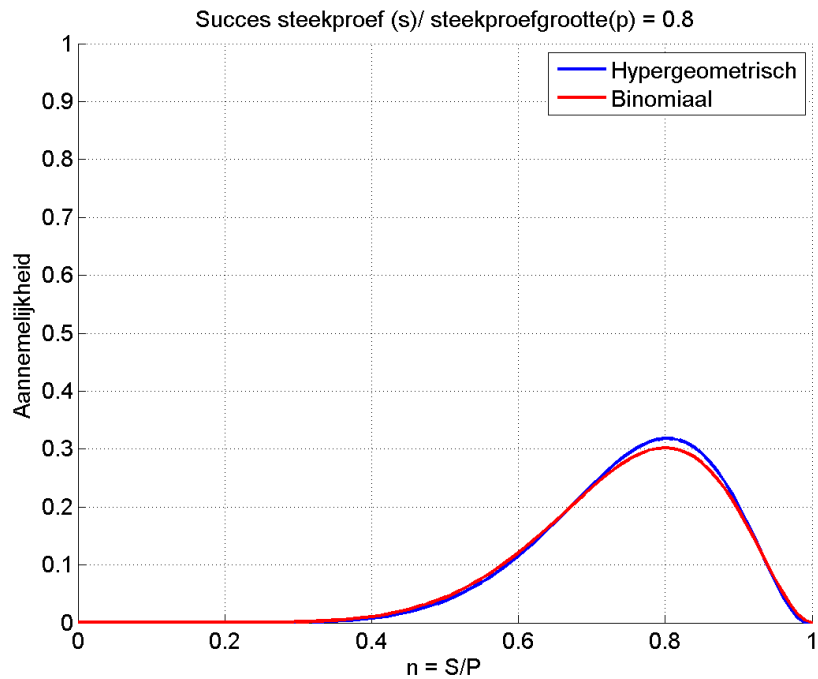
Figuur 3. Vergelijking hypergeometrische verdeling en binomiale verdeling, met  $P = 100$ ,  $p = 10$ .

Voor grote populaties ( $P$ ) is het niet mogelijk om de hypergeometrische verdeling te bepalen. Een goede benadering van de hypergeometrische verdeling bij grote populaties is de binomiale verdeling. Een voorbeeld is gegeven in Figuur 33. Deze figuur vergelijkt de berekende aannemelijkheid bepaald met beide verdelingen bij een populatiegrootte ( $P$ ) van 100 en een steekproefgrootte ( $p$ ) gelijk aan 10. De aannemelijkheid geeft de waarschijnlijkheid aan van de fractie goede ophangingen in de populatie ( $n = S/P$ ) bij een gegeven resultaat in de steekproef (in dit geval  $s/p = 0.8$ ). In de figuur is te zien dat de aannemelijkheid dat in dit geval een succesratio van 0.8 in de populatie een aannemelijkheid heeft van ongeveer 0.3. Verder is te zien dat de resultaten van zowel de hypergeometrische verdeling als van de binomiale verdeling dicht bij elkaar liggen. Dit verschil wordt nog kleiner bij grotere populaties.

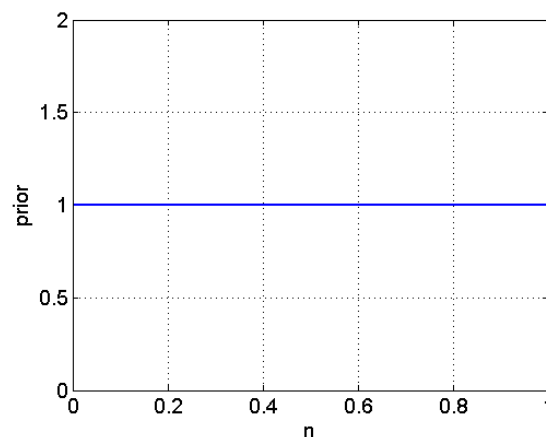
Figuur 4. Voorbeeld van prior met uniforme verdeling.

De a-priori verdeling geeft de inschatting weer voor de fractie goede ophangingen voordat de test is uitgevoerd. Indien er geen voorkeur is voor de fractie goede ophangingen is de prior verdeling uniform. Gezien het feit dat voordat het zwembadplafond geïnspecteerd wordt, het nog hangt en indien geen zichtbare schade of vervorming aanwezig is kan een lineaire verdeling worden aangenomen; dit betekent dat er a priori een grotere kans is op een grote fractie goede ophangingen dan op een kleine fractie goede ophangingen. Figuur 4 geeft een voorbeeld van een prior met uniforme verdeling. Figuur 5 geeft een lineaire oplopende verdeling.

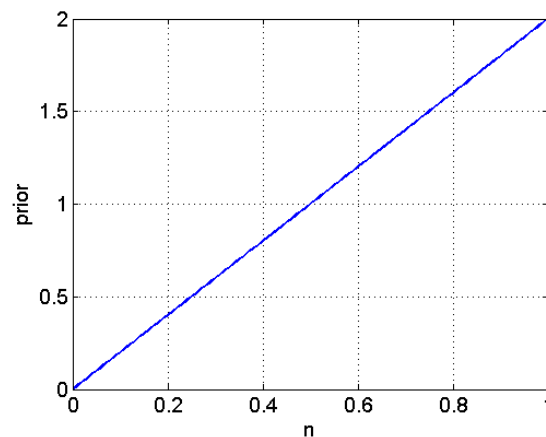
Figuur 5. Voorbeeld van prior met lineaire verdeling.
